CRANE BRASIL

TOP CRANE'2018
CASE - MINERAÇÃO

Alteamento de upper de escavadeira com 1.750 t viabiliza manutenção sem a necessidade de desmontagem completa do equipamento

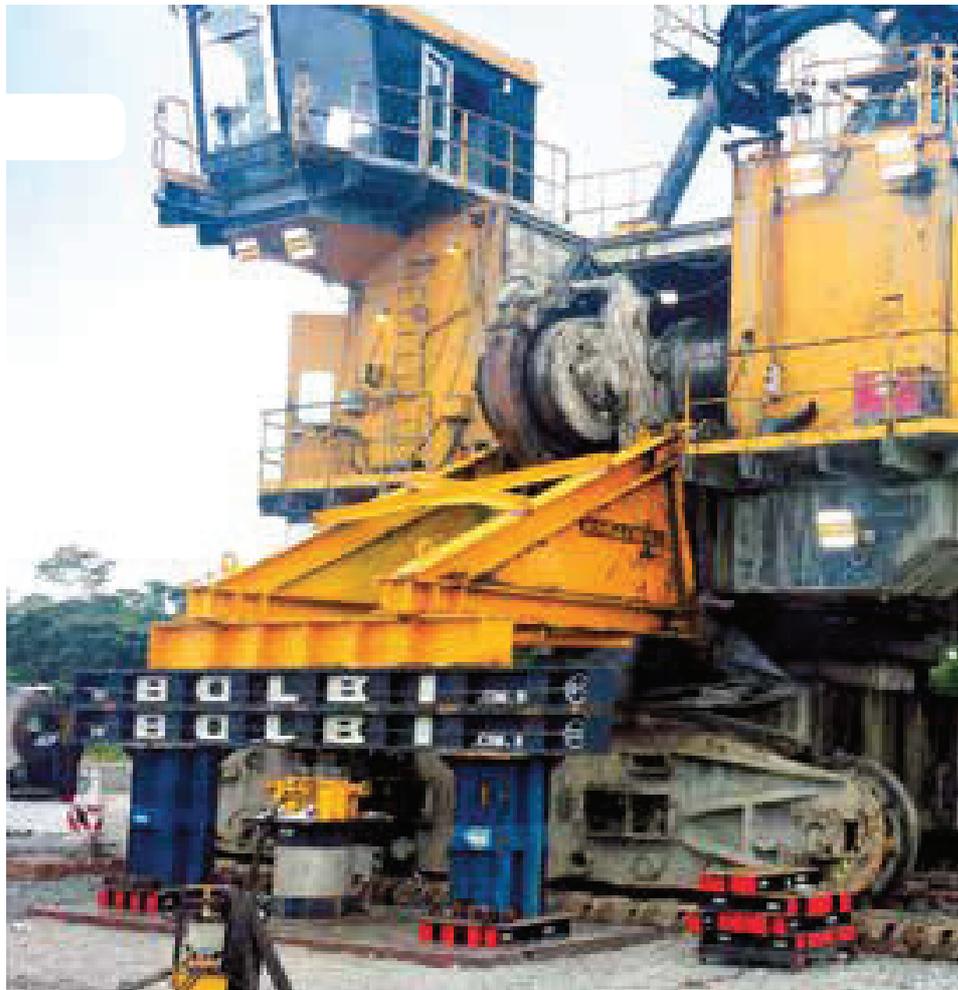
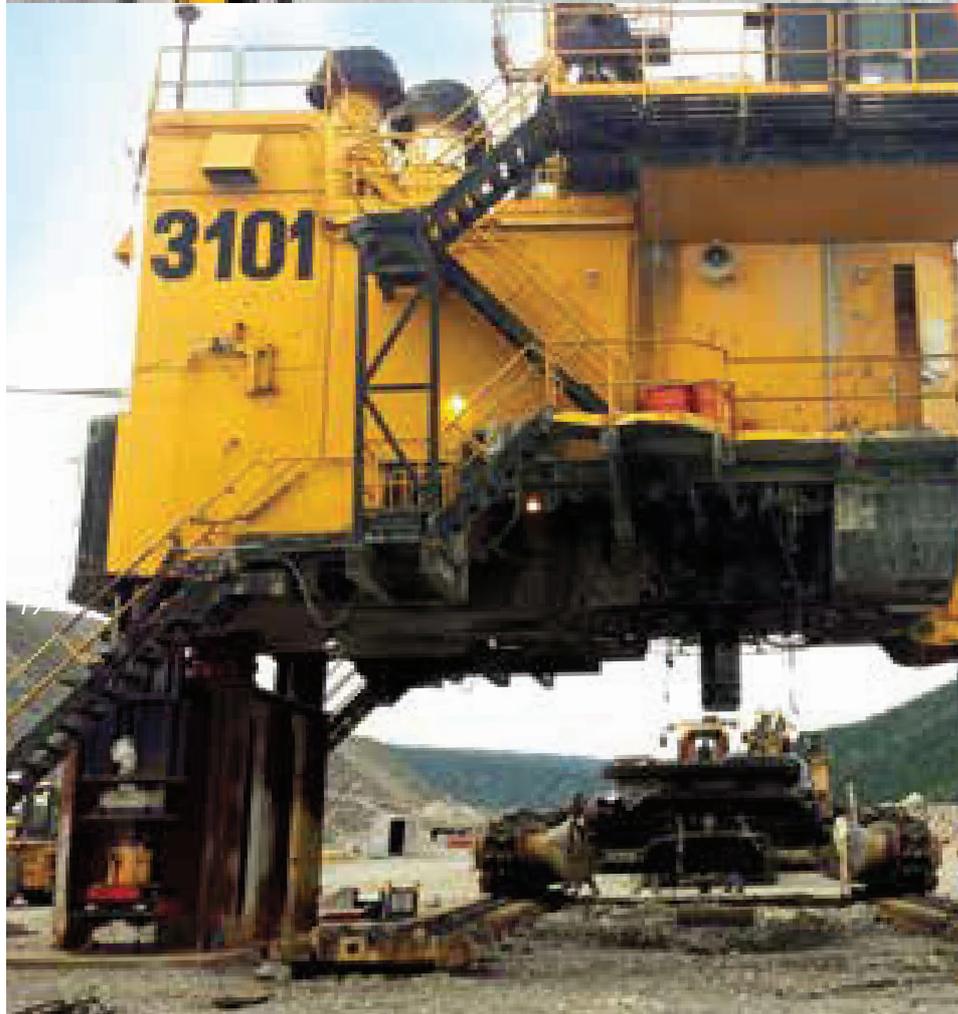
Inicialmente procedeu-se à retirada da

caçamba para posterior envio à oficina central para inspeção e reparo estrutural. A lança foi retirada de forma convencional com a utilização de três guindastes hidráulicos telescópicos de 160 t e armazenada para a recuperação estrutural.

Na sequência, foi confiada à Bolbi o planejamento e a execução da engenharia de movimentação para desacoplar a mesa superior do chassi da escavadeira por completo, obedecendo prazos arrojados e evitando a desmontagem de subconjuntos e periféricos.

Optou-se em altear a mesa superior completa, observando o limite máximo de inclinação da máquina em até 1° (um grau), uma vez que na mesa superior havia um pino (eixo) de giro e, no chassi inferior, uma bucha de bronze com uma folga mínima (tolerância mecânica). É importante notar que se a carga inclinasse mais que 1° (um grau) certamente danificaria o conjunto de pino e bucha. Tais estruturas não poderiam ser avariadas, fletidas e/ou torcidas (esforços atípicos e não compatíveis ao dimensionamento), em nenhuma hipótese, ao longo as atividades de elevação e descida da escavadeira, mesmo porque as peças de reposição e recursos já tinham sido mensurados e adquiridos em quantidade suficiente (limitada).

Na face frontal da escavadeira foi montado um dispositivo de apoio, com validação técnica pelo fabricante da escavadeira e pela engenharia do cliente. Tal dispositivo foi necessário, pois a carga a ser alteada não ultrapassa a dimensão dos truques. A estabilidade do alteamento, assim como o nivelamento desejado, necessariamente, foram aferidos através de medições topográficas ao longo de cada etapa com extremo rigor e competência. Não havia espaço para erros e submeter à operação a riscos não mensurados poderia comprometer a operação e a segurança da equipe, além da integridade física dos equipamentos e da escavadeira em si.
